# **SUPERVISIÓN DE LA RECUPERACIÓN Y MODERNIZACIÓN DEL BUQUE DE INVESTIGACIÓN “ORIÓN” DE LA ARMADA DEL ECUADOR**

**Carlos Jacinto Burgos Sabando**

**Noviembre, 2008**

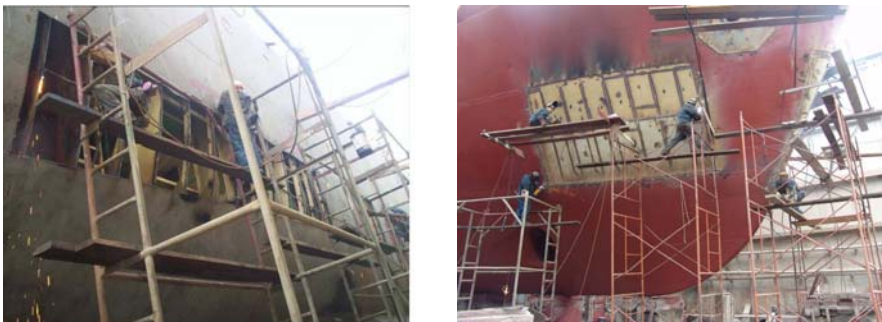
Proceso del cambio del planchaje

**Plan de cambio del planchaje:** Debido a las dimensiones de la embarcación fue necesario subirla en dique, en donde el tiempo de estadía es muy restringido por el elevado costo. Por esto se planificó efectuar la reparación en dique solamente en las áreas bajo la línea de flotación, planchaje del casco de la obra muerta; los trabajos en las otras áreas se los llevó a cabo en el muelle. En las fotos, se muestran trabajos ejecutados en dique.

Por experiencia de trabajos realizados, cuando hay que cambiar una traca de más de 7 m de largo, en la que los refuerzos también se encontraban deteriorados, se realizó de la siguiente manera: i) se retira el material corroído del planchaje incluyendo los refuerzos en forma intercalada, para evitar que la zona se distorsione, ii) se reemplaza la plancha y refuerzos, y iii,) finalmente se corta e instalan los refuerzos restantes. La aplicación de la soldadura se la realiza como sigue: i) primero se recorre la parte interior aplicando los pasos exigidos por las normas de construcción ABS, de acuerdo con el espesor del material, ii) luego se bisela por la parte exterior, y, iii) se aplican los pasos de soldadura según el espesor del material.

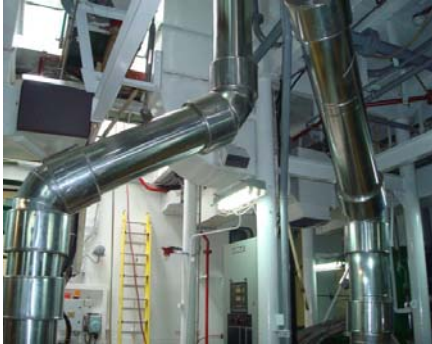
Sistema de gases de escape

El sistema de enfriamiento del motor tiene un intercambiador de calor instalado a un costado de cada motor el cual utiliza agua de mar. El sistema de escape original fue renovado en su totalidad debido a que las dimensiones y requerimientos del diámetro de la tubería y silenciador eran diferentes (diámetro original: 12", diámetro actual: 8"). En cada línea de descarga se instalaron cuatro compensadores de vibración, contruidos en material de acero inoxidable. La tubería también se construyó en plancha de 4 mm de acero inoxidable. El forro del aislamiento térmico fue construido con lana de asbesto, malla metálica, lona de asbesto y el forro de acabado con láminas de aluminio, y, en todas las uniones de bridas se colocó empaques grafitados resistentes a la temperatura. En las fotos se presentan el sistema de gases de escape, y, los grupos electrógenos instalados.

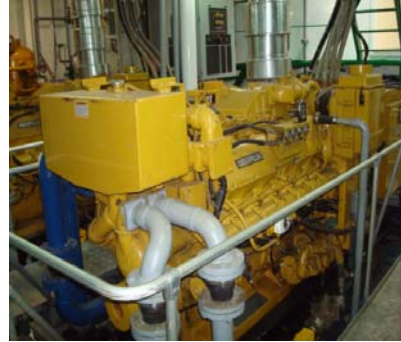
Grupo electrógeno

**Planos de las bases de los grupos electrógenos:** La empresa IIASA – Caterpillar proveedora de los equipos envió los planos que fueron utilizados para diseñar las bases que se presentan en la figura 10a y 10b, ref. (7). Las nuevas se instalaron sobre las bases de los grupos electrógenos originales las que fueron modificadas estructuralmente, adaptándolas a las nuevas dimensiones de los equipos. Las bases se construyeron con planchas de 19 mm, y, escuadras de 12 mm. En la foto, se presentan los equipos instalados.

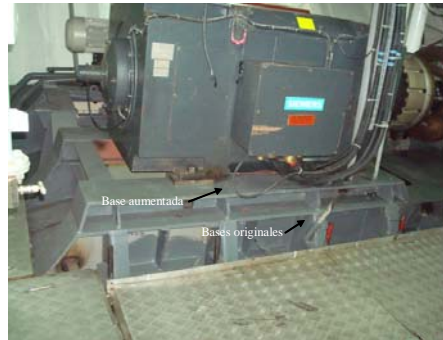
Instalación de moto propulsores

Para el alineamiento del sistema propulsor se realizaron los siguientes pasos: i) primero se confeccionaron 12 gatos ("perros con pernos") para realizar los diferentes movimientos, ii) se movieron verticalmente los motores hasta alinearlos con la brida del eje, iii) después se alineó el motor transversalmente, y, iv) una vez alineados se confeccionaron las placas tipo lainas y se taladraron los orificios para la sujeción con los pernos (diámetros de 30 mm hilo fino con doble tuerca).

Todos los pasos se realizaron de acuerdo con los formatos entregados por los proveedores de los equipos. En la foto, se aprecia la instalación de los motores.

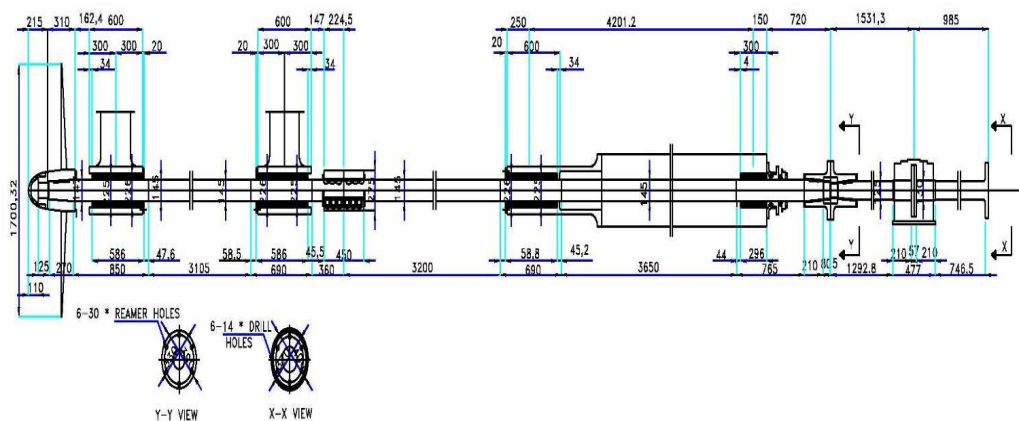
Línea de propulsión original

**Plano y descripción:** En la siguiente figura se presenta el sistema de propulsión original, en el cual se puede apreciar que no existía ningún elemento que absorbiera las vibraciones entre la línea de eje con los moto propulsores. El sistema constaba de: dos hélices, dos guardacabos, cuatro arbotantes, dos codastes, dos túneles, dos ejes de cola, dos ejes intermedios, dos contra ejes, dos prensas estopas, dos cojinetes de empuje, y, 8 bocines de bronce-caucho.

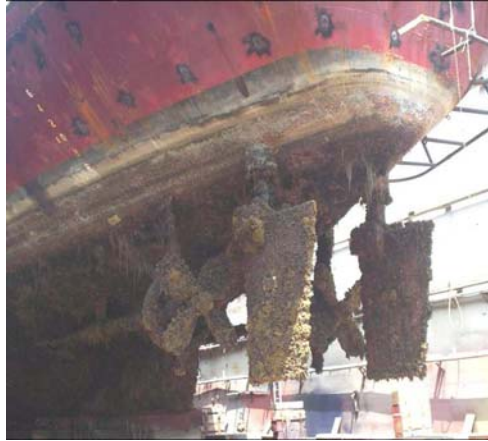
Estado inicial de hélices y timones.

**Resumen del trabajo de reparación de ejes y bocines:** En la primera entrada a dique, se desmontaron los siguientes elementos: hélices, ejes intermedio y de cola, bocines, prensa estopas, y, guardacabos. Se confeccionaron bridas ciegas para ser instaladas en los túneles del codaste, porque la embarcación tenía que bajar del dique. Todos estos elementos se los trasladó al taller del astillero para su reparación y mantenimiento.

Los ejes se montaron en tornos y se les corrigió las deflexiones, se pulieron los conos y con azul de Prusia se comprobó su continuidad en conjunto con la hélice. A los bocines se les separó el caucho del bronce y se lo reemplazó con material de Tordon el cual fue torneado con los claros recomendados por el fabricante. La instalación del Tordon se la realizó con hidrógeno líquido para que el material se adhiriera al bronce. En los arbotantes fuera del codaste se instalaron bocines de Micarta.

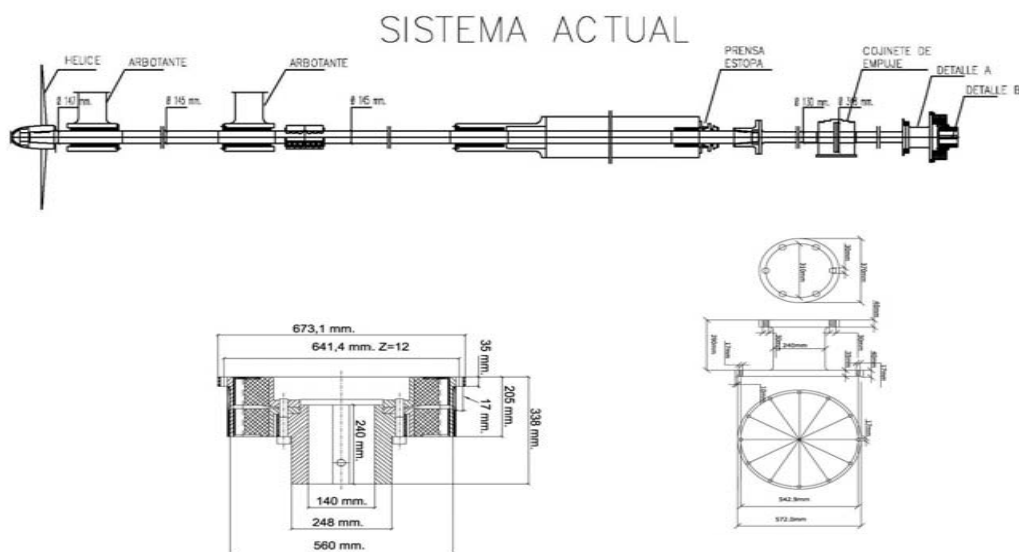
**Sistema de propulsión actual:** En la figura se presenta el sistema de propulsión actual, en el que se incluye el acople flexible.

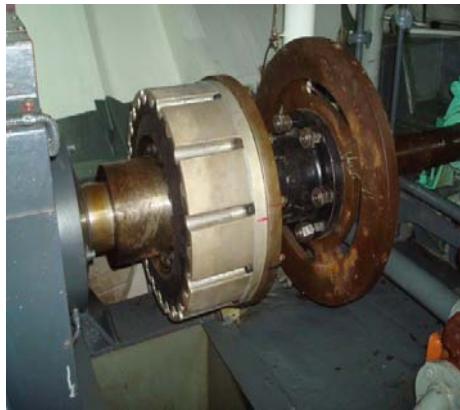
Instalación del acople flexible.

**Instalación y alineamiento del acople flexible:** Para el alineamiento del sistema de propulsión se tomaron en cuenta tres comprobaciones: axial, radial y angular; las máximas tolerancias que permite el acople fueron proporcionadas por el fabricante como se aprecia en la tabla en la foto que se presenta.

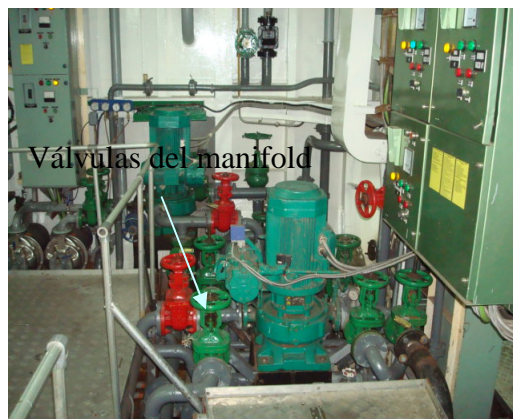
Montaje de bombas en sala de máquinas.

Luego de finalizados los trabajos se efectuó la comprobación de estanqueidad y operatividad del circuito. En la prueba de operatividad se efectuaron maniobras de achique de todos los compartimentos, las presiones de trabajo de las bombas se las graduaron en 80 psi. En la foto, se muestra el montaje de las bombas y el manifold.

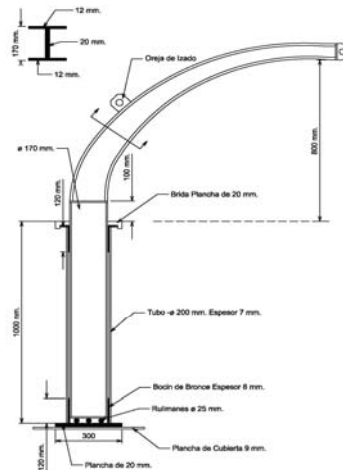
Mecanismo de giro del pescante en el tintero.

A los pescantes para el izado de los alimentos con que cuenta la embarcación (capacidad de 270 Kg) se les sometió a mantenimiento rutinario de rasqueteo, reparación del tintero, arreglo del sombrero de protección del tintero, cambio del ruliman donde descansa el pescante, en la figura se presenta la disposición de un pescante.

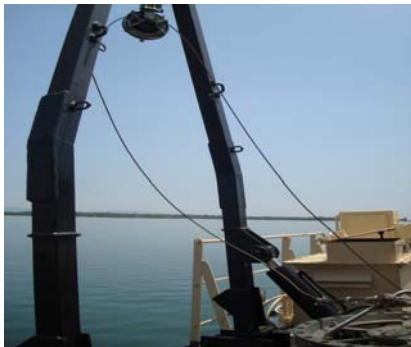
Marco en A lateral.

El marco en A lateral se lo renovó en su totalidad. El marco en A de la popa se le dio mantenimiento, tanto a los brazos hidráulicos como a las bases de la estructura.

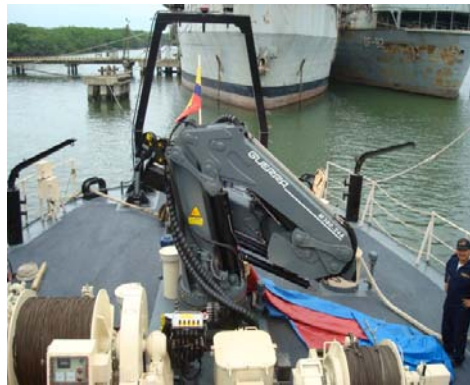
Montaje de grúa en la popa de la embarcación

La embarcación contaba con una pluma con un alcance de 9 m que levantaba 3.000,00 Kg de peso, pero por el tiempo de uso, y el deterioro de las partes constitutivas, y el sistema hidráulico de las tantas reparaciones, el levantamiento de carga solo llegaba a 700,00 Kg, el peso de las plumas y la arboladura, es de 6453.40 Kg, por lo que se procedió a realizar el cambio por una grúa que ocupe menos espacio y tenga mas alcance y mayor peso de levantamiento, la labor que desarrolla la grúa es para elevar las boyas de mar y darles mantenimiento con un peso que varía entre 2 a 3.2 toneladas, a continuación en la tabla, se describen las características de la nueva grúa que se instaló en la unidad, en la foto, se muestra la grúa.

El montaje de la grúa se la realizó en el mismo lugar de la original, debido a que el área estructural era suficiente para el montaje de la nueva grúa, ya que el peso y la carga de trabajo en relación a la original son similares. El estructural longitudinal y transversal son conformadas por vigas en forma de tees de 200x100x12 mm, con separación de 600 mm; la plancha de la cubierta es de 9 mm. La base de la grúa se construyó en plancha de 20 mm, montada en una plancha sobrepuesta de 12 mm, con escuadras. Para asegurar la grúa a la base se utilizaron pernos de acero de transmisión de hilo fino, de diámetro de 25 mm y 100 mm de largo con tuercas de seguridad; en la foto, se muestra el montaje de la base. La grúa cuenta con su propia central hidráulica la que se instaló en el compartimiento del servo.

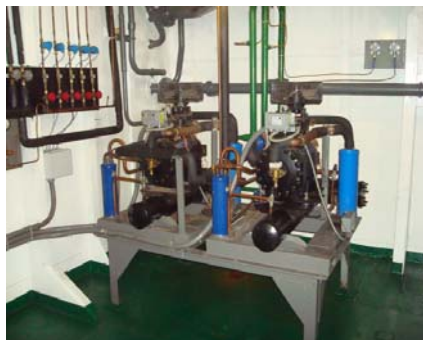
Plantas frigoríficas.

Luego del desmontaje de las cámaras frigoríficas se procedió a reparar las planchas de los mamparos y los estructurales, por presentar perforaciones por desgaste debido a la corrosión, luego de esto se aplicó dos capas de pintura anticorrosivo.

Se confeccionaron las líneas de alimentación de agua salada en tubería de acero al carbón de diámetro de 1" y cedula 80, en una extensión de 40 m. Se confeccionaron además las líneas de cobre que llevan el Freón a las cámaras frigoríficas, se instalaron

los evaporadores, se confeccionaron nuevos pasos de mamparo y sus respectivos soportes con platinas de 1".

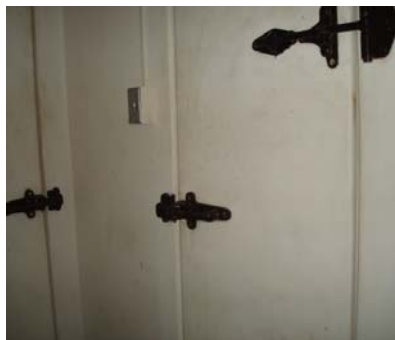
Cámaras frigoríficas.

En cuanto a los elementos en las cámaras frigoríficas solamente las bisagras y los seguros de las puertas recibieron mantenimiento debido a que la madera de las puertas estaba deteriorada, por lo que fueron renovadas.
